## VISTORIA DE MARQUISES: ESTUDO DE CASO NA TRAVESSA HENRIQUE LODETTI, CRICIÚMA-SC

Este trabalho apresenta as vistorias das marquises da Travessa Henrique Lodetti localizada na região central da cidade de Criciúma – SC. A via possui em toda a sua extensão estruturas de concreto armado projetadas sob o passeio público, onde centenas de pessoas passam diariamente sob essas marquises, portanto reside a preocupação quanto a integridade dos elementos estruturais no que se refere a segurança dos pedestres. Diante disso, foram realizadas vistorias nas partes inferiores e superiores de todas as marquises existentes no referido logradouro, sendo levantados visualmente os diversos problemas patológicos existentes, com registros fotográficos, bem como a realização de leituras de níveis em diversos pontos das marquises para verificação de possíveis deslocamentos. De posse de todos os dados pertinentes aos problemas patológicos encontrados, foi possível apresentar e apontar através de tabelas e números, valores percentuais indicando a incidência de determinado problema patológico sobre as marquises. Os resultados obtidos indicam a necessidade de criação de uma lei para Criciúma - SC, onde o mu

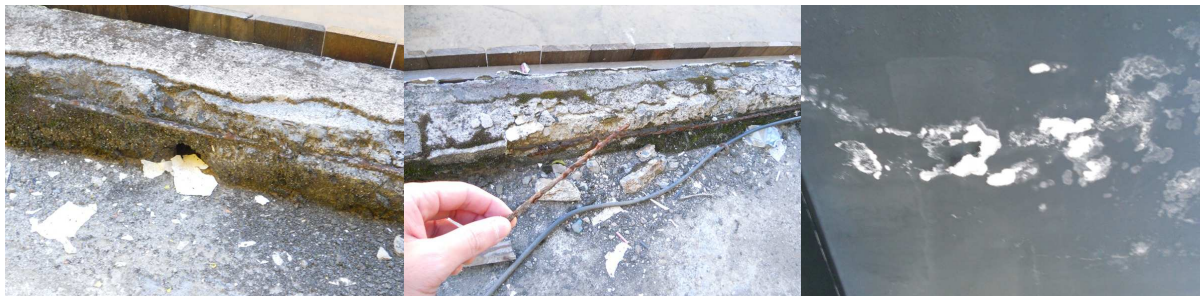
Figura 5: Patologias levantadas na marquise 1.

Nas imagens logo abaixo, referentes à figura 5, é possível visualizar algumas fotos das patologias encontradas na marquise 1, sendo: o sistema de drenagem comprometido com o acúmulo de sujeira, ferragens expostas, e sinais de infiltração na parte inferior da marquise, com o aparecimento de eflorescências.

Como é o caso da marquise 1, que segundo o comerciante do local, a mesma passou por reformas à cerca de 4 meses, mas durante a vistoria foram identificadas na parte inferior da mesma diversos sinais de infiltração, que puderam ser constatados pelo deslocamento de reboco e eflorescência.

A marquise 1, servindo como exemplo, já que a mesma passou por reformas recentes, aparentemente, principalmente para leigos, está em perfeitas condições. Mas que se observada por um especialista, o mesmo apontará diversos problemas. Aprofundando-se um pouco mais, e vistoriando a parte superior da referida marquise, é possível facilmente visualizar diversas armaduras expostas.

Para as marquises que apresentaram problemas de ferragens expostas, sendo elas a 1, 2, 3, 7, 11, 14 e 16, recomenda-se um estudo mais aprofundado das condições estruturais das mesmas.

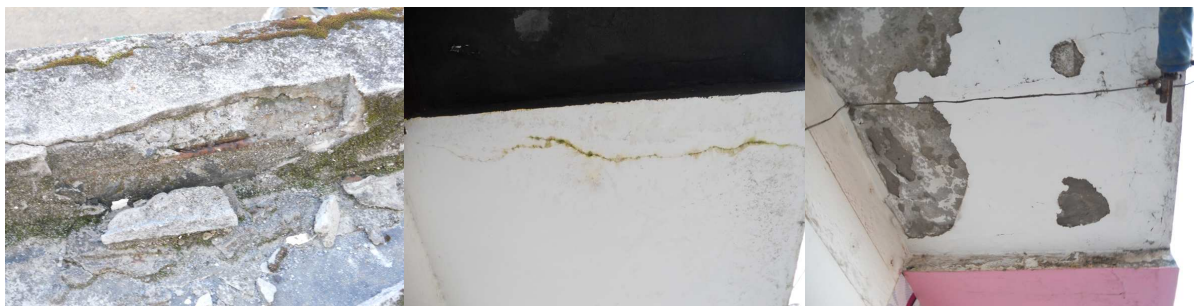
Figura 6: Patologias levantadas na marquise 2.

Na figura 6, referente à marquise 2, é possível facilmente visualizar ferragens expostas, deslocamento de concreto, fissuras, sinais de infiltração na parte inferior da marquise e deslocamento de reboco.

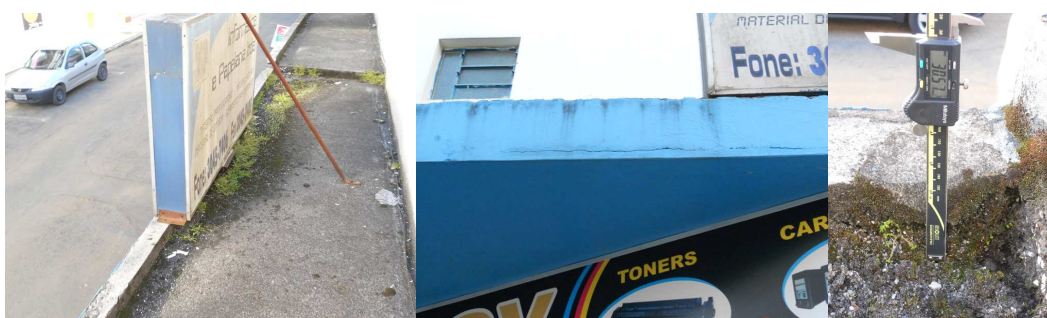
Figura 7: Patologias levantadas na marquise 5.

Na sequência de imagens abaixo, referentes à figura 7, é possível visualizar na marquise 5 um painel publicitário provocando sobrecarga em excesso, fissuras, mofo, limo e o acúmulo de sujeira, onde ainda foi retirada a leitura da espessura de sujeira que havia sobre a marquise.

Outro problema encontrado, sendo considerado mais crítico na marquise 5, é a falta de limpeza. Na referida marquise foi encontrado um acúmulo de sujeira que ultrapassava os 3 cm, conforme a figura 7. Esse acúmulo de sujeira, além de elevar a carga permanente na marquise, ainda obstrui o sistema de drenagem, o que em dias de chuva eleva, consideravelmente, a carga sobre a mesma.

Com os valores obtidos na tabela 5, observa-se que as marquises 5, 6, 7, 14, 15 e 19 ultrapassaram os valores limites de deformação estabelecidos pela NBR 6118:2003, sendo recomendado o monitoramento de suas deformações, bem como a inspeção mais aprofundada da estrutura dessas marquises.
