PROJETO DE SISTEMA DE IMPERMEABILIZAÇÃO DE UMA LAJE DE COBERTURA

Helio Felizardo⁽¹⁾, Prof. Dr. Eng. Fernando Pelisser⁽²⁾

UNESC – Universidade do Extremo Sul Catarinense

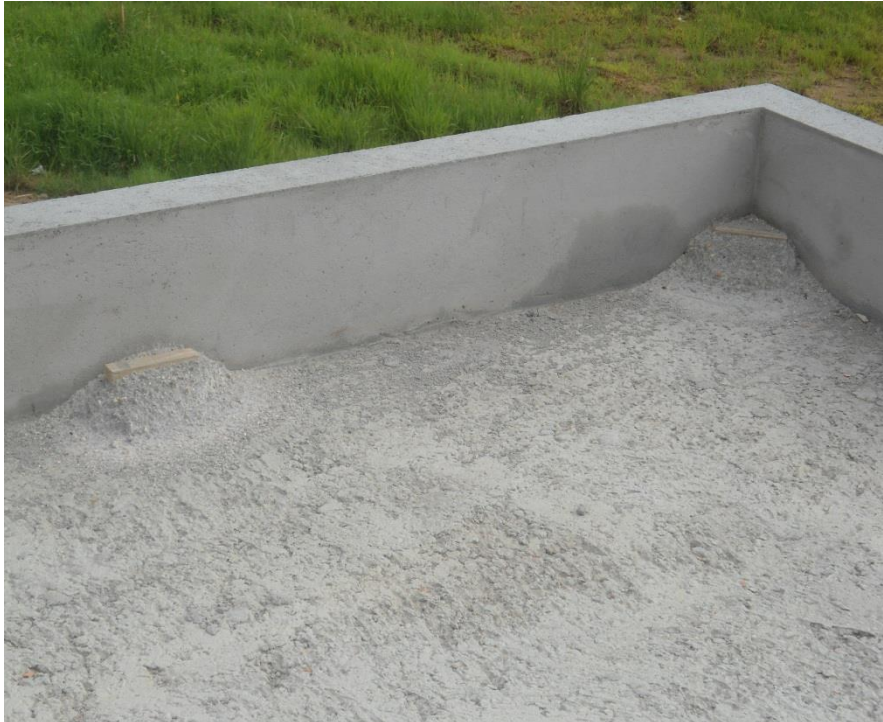
figura 1 - Colocação dos tacos para regularização do enchimento.

3.4.1 A empresa realizou a colocação dos tacos para dar o caimento conforme norma e fez a mestra para enchimento da regularização da laje a ser impermeabilizada. (Conforme Figura 1)

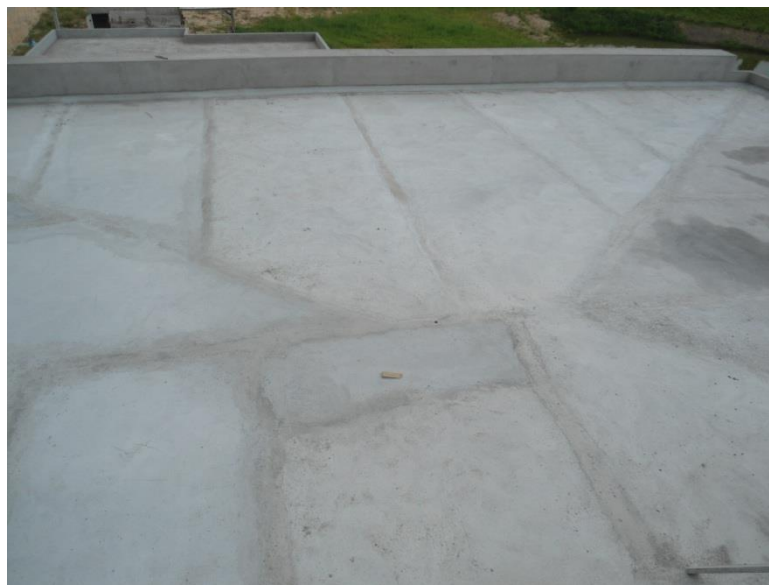
Figura 2 - regularização do enchimento.

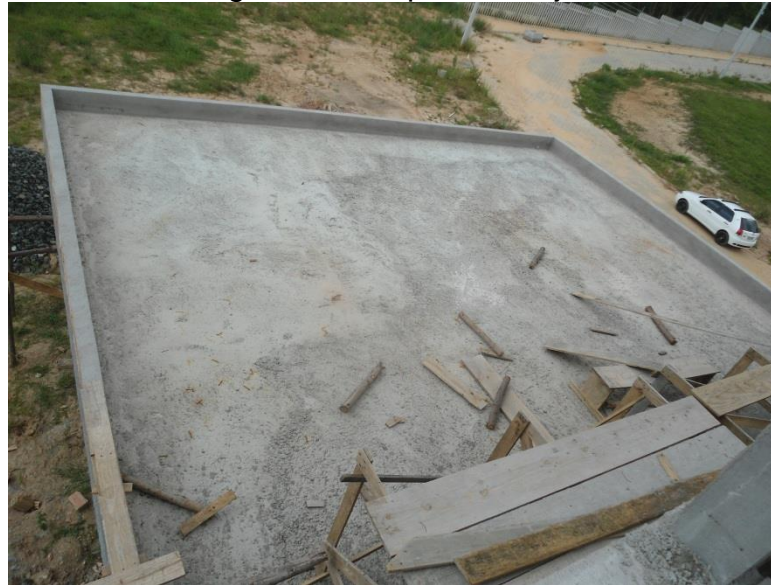
Figura 3 - Limpeza da laje.

3.4.2 A empresa realizou a limpeza removendo restos de argamassa. Atendendo as especificações de deixar a superfície isenta de gorduras, tintas ou resíduos. Foi verificado que nos cantos foram feitos arredondamentos por conta dos construtores, sem que a empresa aplicadora acompanhasse o trabalho demonstrando a falta de preocupação no assentamento da manta (conforme Figuras 3).

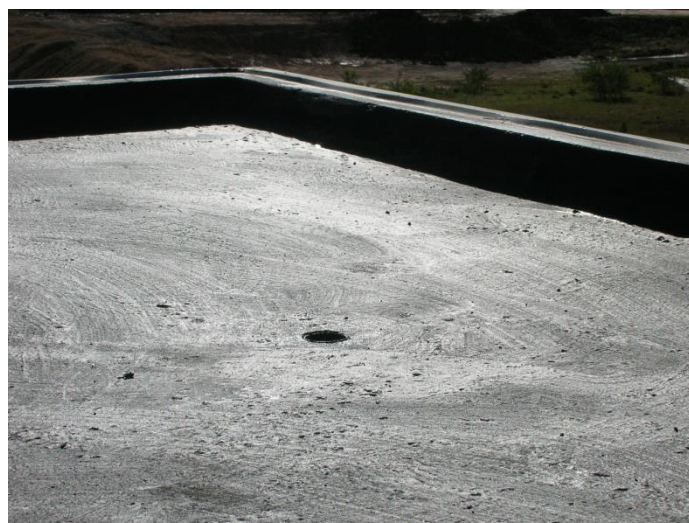
Figura 4 - Imprimação.

3.4.3 Foi passada uma demão de primer, e esperado apenas 1 hora para início de fixação da manta asfáltica. Sendo que o ideal seria aguardar 24 h conforme determina a norma. a declividade em direção ao ralo foi de 1,5% por conta do construtor da obra e não da empresa aplicadora da manta, também não foi feito o rebaixo no ralo, o correto seria um rebaixo de 40 x 40 cm como registrado na foto acima.(conforme Figura 4).

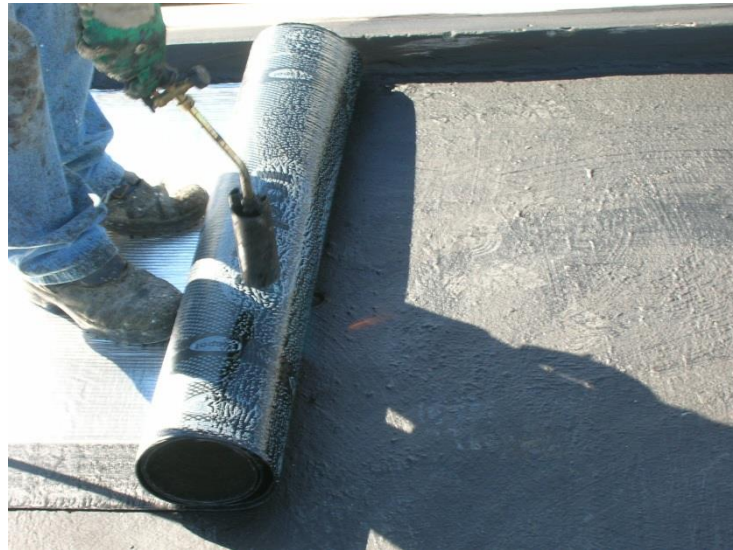
Figura 5 - Colocação da manta asfáltica revestida com filme de alumínio.

3.4.4 Foi medida a laje para fazer os cortes da manta, acrescentando 10 cm em cada aresta, levando em consideração a sobreposição e a dobra nas extremidades. Na fixação da manta asfáltica utilizou-se do auxílio de maçarico foi tomado o cuidado de deixar o raio mínimo de 8 cm nos cantos. Tomou-se o cuidado de fazer a sobreposição das mantas mantendo sempre o mínimo de 10 cm.

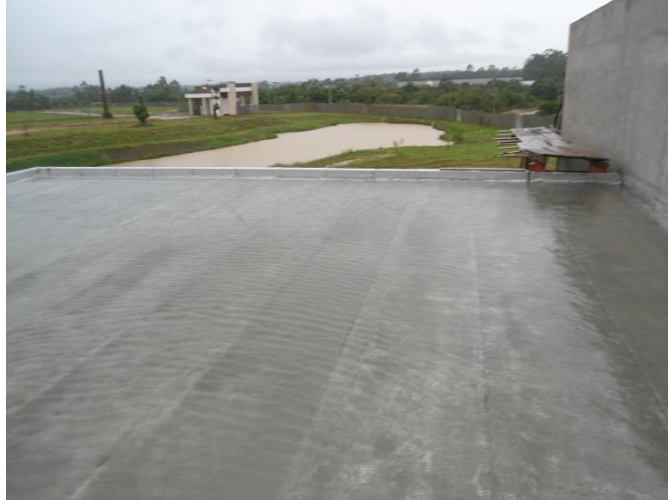
Figura 7 - Teste de estanqueidade

3.4.4 Após a empresa terminar com os serviços de colocação das mantas de impermeabilização foi realizado o teste de estanqueidade com enchimento das lajes com uma espessura de água na faixa de 8 cm. Sendo que após 72 horas foram verificados 22 pontos de vazamento na laje de cobertura, também foi efetuado teste de estanqueidade nas tubulações de águas pluviais e constataram-se alguns vazamentos nas emendas sendo necessários reparos, no qual a empresa aplicadora voltou com seus funcionários para os reparos necessários a fim de dar a estanqueidade conforme acordo entre os contratantes.

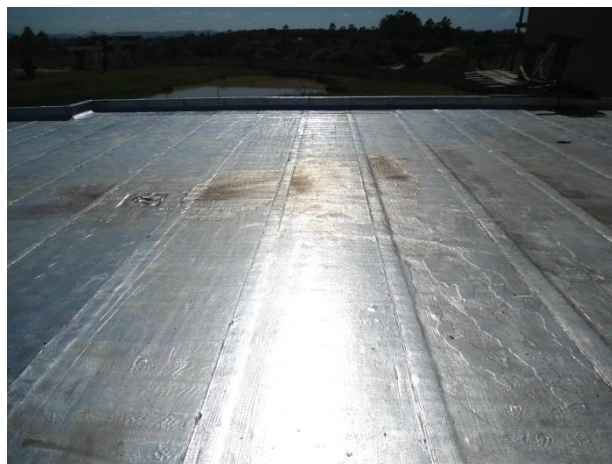
Figura 9 - Novo teste de estanqueidade após reparos na impermeabilização.
