# ESTUDO DE DOIS CANTEIROS DE OBRAS, CONFRONTANDO COM AS NORMAS REGULAMENTADORAS DE SEGURANÇA DO TRABALHO

Orientando Drieli Pirola (1), Orientador Ângela Costa Piccinini (2)

UNESC – Universidade do Extremo Sul Catarinense  
(1) [drielipirola@hotmail.com](mailto:drielipirola@hotmail.com), (2) [acp@unesc.net](mailto:acp@unesc.net)

Artigo submetido ao Curso de Engenharia Civil da UNESC -  
como requisito parcial para obtenção do Título de Engenheiro Civil

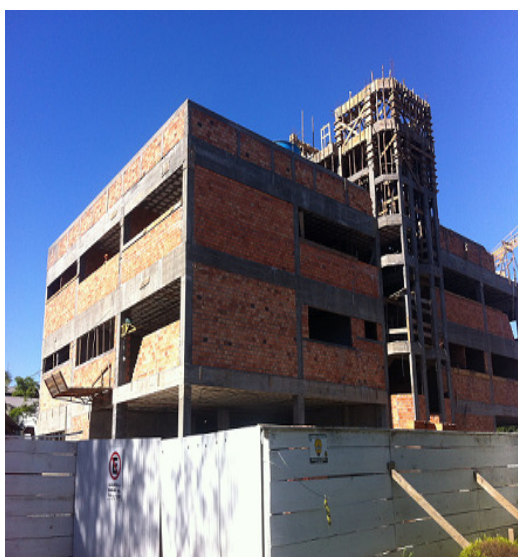
Figura 1 – Fase atual da obra 01

Nos meses de Setembro e Outubro, foram realizadas as visitas técnicas e observa-se que as obras, ainda não se encontram prontas, como podemos observar nas Figuras 1 e 2. Em estudo feito detalhado da obra, podem-se observar falhas no sistema de segurança do trabalho, como será descrito conforme andamento desse trabalho.

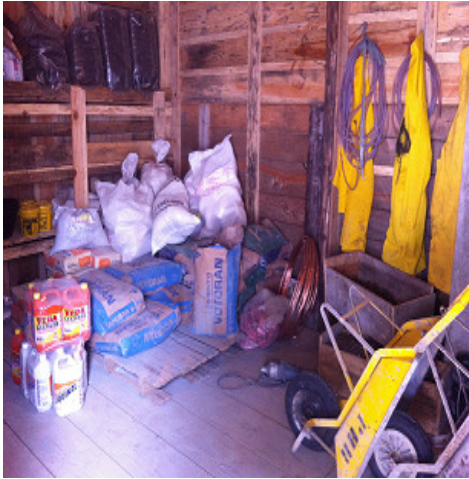
Figura 3 – Estocagem de material obra 01

O item 18.24, da NR18, trata das condições de armazenagem e estocagem de materiais. Quando estocados de forma incorreta, pode acarretar vários acidentes. No presente estudo, verificou-se que, na Obra 01, todos os materiais eram devidamente armazenados, e tomados os devidos cuidados para que não ocorressem acidentes, eram guardados todos em uma sala separada, fora de passagem. No canteiro de obras, eram retirados todos os materiais não necessários. Já na obra 02, encontram-se muitos materiais expostos, em lugares indevidos, assim como a limpeza no canteiro de obra, haviam muitos materiais jogados sendo que não eram mais utilizados.

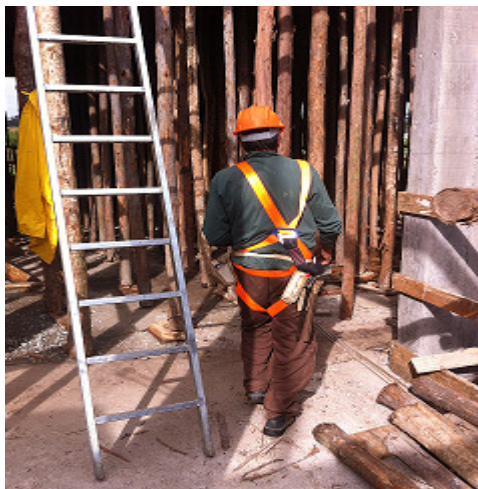
Figura 5 – Trabalho em Altura Obra 01

Segundo NR 35, que estabelece os requisitos mínimos e as medidas de proteção para o trabalho em altura, envolvendo o planejamento, a organização e a execução, de forma a garantir a segurança e a saúde dos trabalhadores envolvidos direta ou indiretamente com esta atividade. Todo o treinamento necessário é aplicado aos colaboradores, e equipamentos necessários para esta atividade são disponibilizados, assim como funcionários habilitados a exercer tal funções. As Obras 01 e 02, atendem totalmente os itens propostos pela Norma, assim como os colaboradores usam os EPI's de forma correta sem correr o risco de sofrer futuros acidentes.
